Prace konserwatorskie i renowatorskie przy ścianach wewnętrznych prezbiterium z malowidłami oraz kaplicy kościoła Wniebowzięcia NMP

Prace konserwatorskie zostały zrealizowane przez warszawską pracownię konserwatorską "Malatura" prowadzoną przez p. Paulinę Gref.

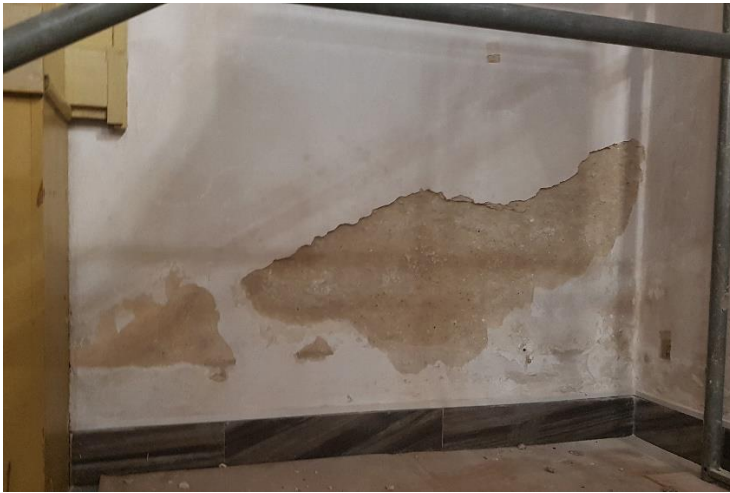
Fot. 1 Fragment ściany wschodniej prezbiterium. Usunięcie lokalnie zasolonych i odspojonych tynków.

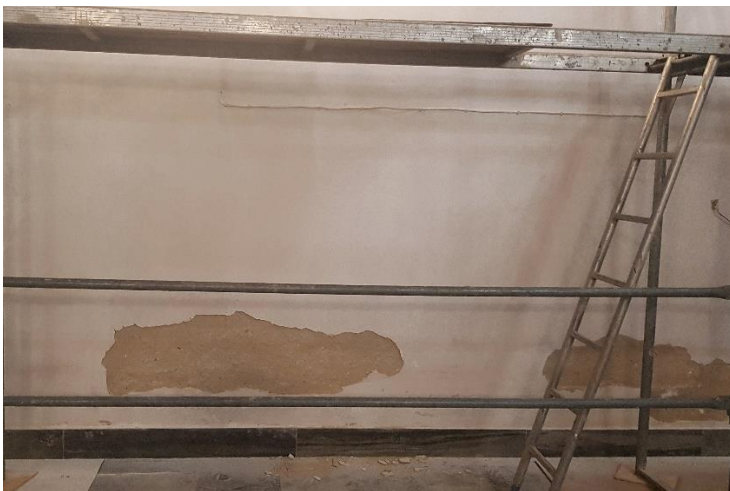
Fot. 2. Fragment ściany południowej prezbiterium. Usunięcie lokalnie zasolonych i odspojonych tynków, konsolidacja, podklejanie osłabionych tynków.

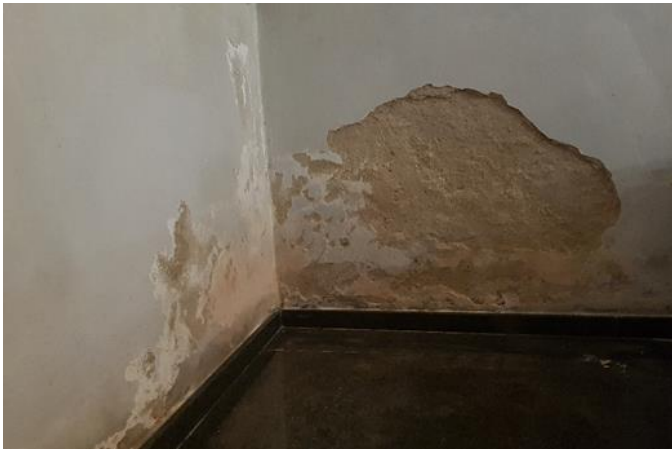
Fot. 3. Fragment narożnika pld.-wsch. kaplicy. Usunięcie lokalnie zasolonych i odspojonych tynków, konsolidacja.

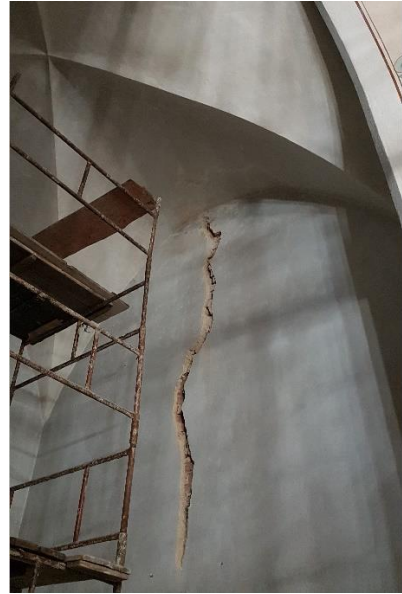
Fot. 4. Fragment ściany zachodniej kaplicy. W trakcie uzupełniania spękania.

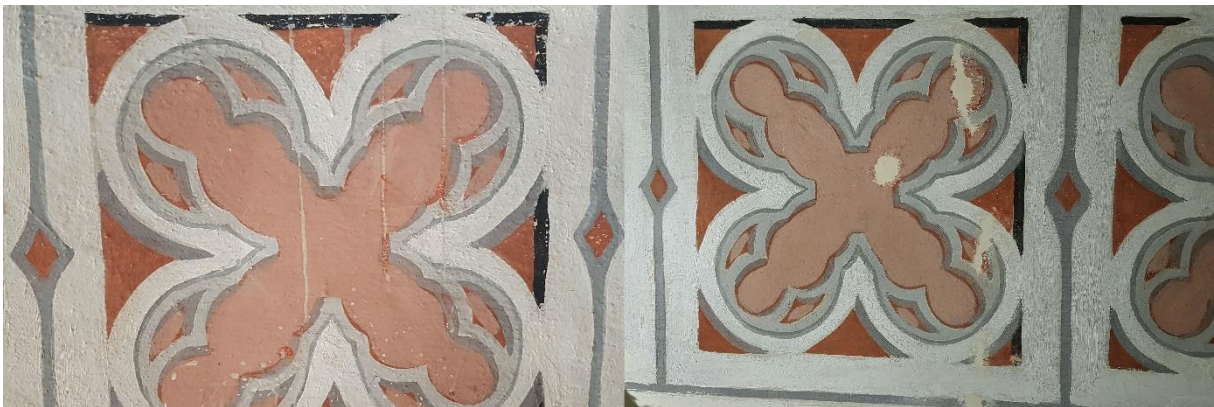
Fot. 5. Fragment ornamentu z czwórliściem. W trakcie oczyszczania z zabrudzeń, uzupełniania ubytków.

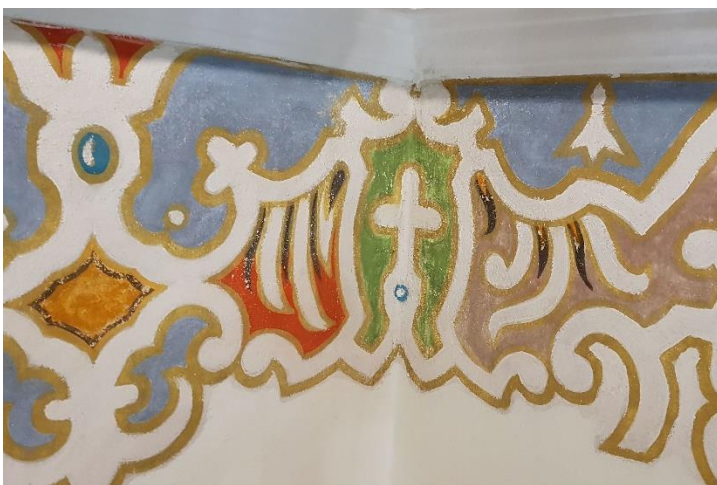
Fot. 6. Fragment dekoracji ornamentalnej. W trakcie oczyszczania z zabrudzeń, podklejania odspojeń.

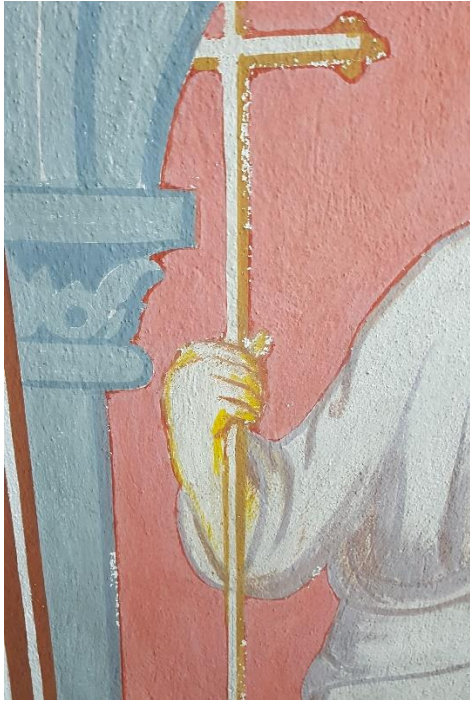
Fot. 7. Fragment dekoracji figuralnej z podłuczca ściany tęczowej. W trakcie oczyszczania z zabrudzeń, podklejania odspojień, uzupełniania ubytków tynku.

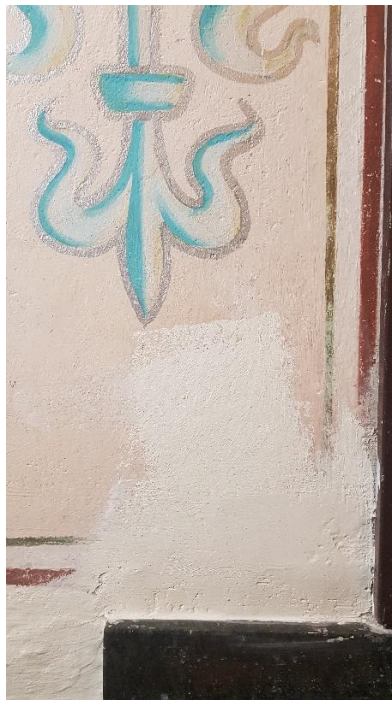
Fot. 8. Fragment dekoracji ornamentalnej z podłuczca przejścia do kaplicy. W trakcie oczyszczania z zabrudzeń, ścieniania za wysokich zapraw po wcześniejszych remontach.

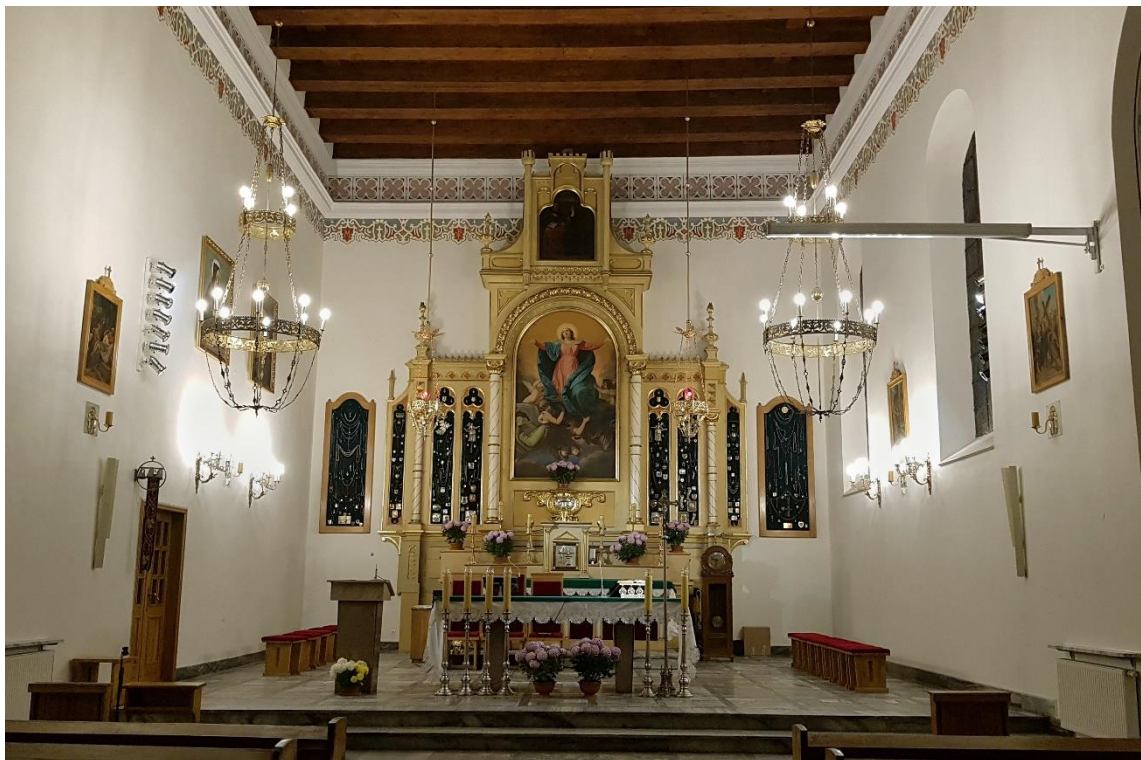
Fot. 9. Widok ogólny na prezbiterium po konserwacji.

W ramach zadania zahamowano procesy destrukcji, poprawiono stan techniczny obiektu oraz przywrócono wnętrzem świątyni walory estetyczne oraz harmonię. Odsolono lokalnie ściany, założono miejscowo specjalistyczne, oddychające tynki, uzupełniono liczne ubytki oraz spękania. Całość pomalowano farbami w technologii żolowo-krzemianowej, w kolorze szlachetnej, starej gotyckiej pobiały. Konserwacji poddano również zniszczone malowidła pędzla E. Plucińskiego.
